## A MOBILIDADE NOS PASSEIOS PÚBLICOS NA CIDADE DE PASSO FUNDO/RS- BRASIL DE ACORDO COM O MÉTODO IAAPE

THE MOBILITY IN THE PUBLIC TOURS IN THE CITY OF PASSO FUNDO/RS-  
BRAZIL ACCORDING TO THE METHOD IAAPE

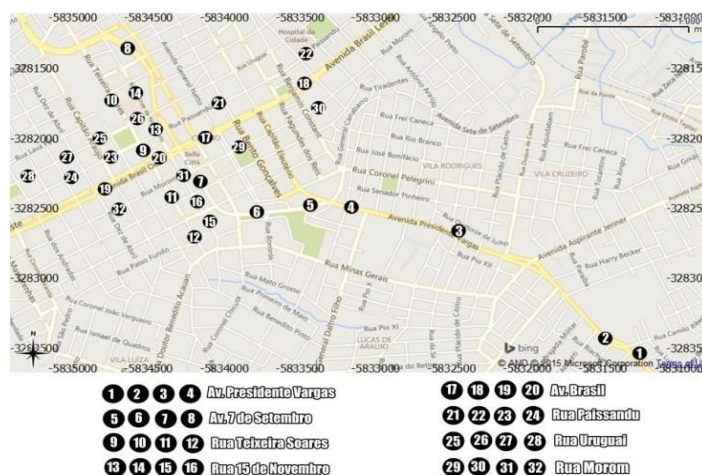
Figura 1 – Localização dos 32 pontos amostrados nos passeios públicos.

Fonte: Pontos georreferenciados com o uso do software QGIS 2.4.

Cada via foi dividida em quatro pontos de amostragem para analisar o passeio público. Assim, somou-se um total de 32 pontos para análise. Na sequência, realizou-se o diagnóstico de caminhabilidade nesses pontos, com análises fotográficas dos 32 pontos amostrados, através da percepção, utilizando-se da metodologia de Moura et al. (2015), que permite, através de imagens, descrever de maneira sistêmica as características físicas de cada ponto (Figura 1).

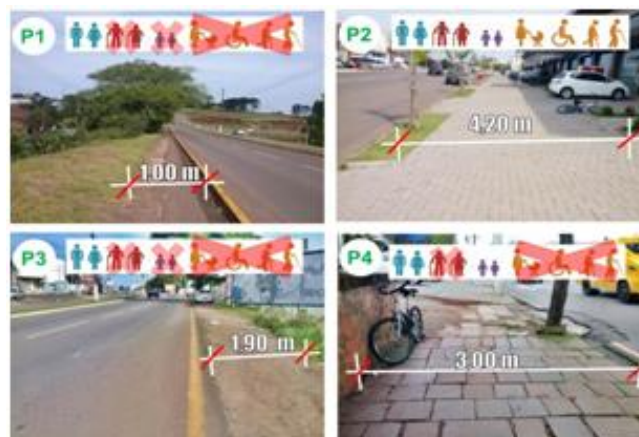
Figura 2 – Caminhabilidade nos pontos 1, 2, 3 e 4 analisados na Av. Presidente Vargas.

Vale ressaltar que a legislação no Brasil institui a acessibilidade às edificações, referente a mobiliário, a espaços e a equipamentos urbanos. Nesse sentido, ao analisar as características físicas do passeio público, deve ser levada em conta a NBR 9050 (2012) da Associação Brasileira de Normas Técnicas (ABNT). Iniciando a análise, como se pode observar na Figura 2, são relacionados pontos fotografados da Av. Presidente Vargas, que possui alto fluxo motorizado, considerada de suma importância por ser uma via de ligação com a RS 324, à cidade para as pessoas vindas das cidades de Marau, Vila Maria, Casca e outras. Observando os 4 pontos, nota-se a falta de estrutura necessária para acessibilidade universal. Segundo a NBR 9050(ABNT, 2012), a inexistência dos padrões desta norma oferece riscos de vida pela proximidade com a rua de alto tráfego.

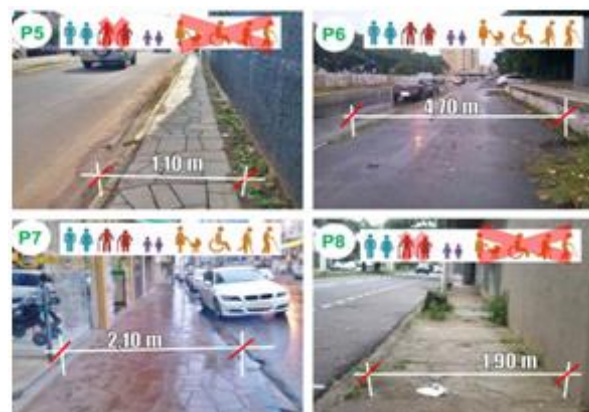
Figura 3 - Caminhabilidade em pontos analisados na Av. Sete de Setembro.

A Figura 3 representa os quatro pontos de análise na Av. Sete de Setembro. É notável que os itens de Conveniência, Conforto, Coexistência e Compromisso inexistem nos pontos 5(P5) e 8(P8), baseando-se na dimensão e na estrutura dos passeios que vão contra a norma estabelecida (NBR 9050), além de oferecerem riscos à saúde da população pela proximidade com o trânsito de carros. Já nos pontos 6(P6) e 7(P7), é possível estabelecer uma caminhabilidade adequada, referindo-se ao Conforto, Compromisso e Conveniência.

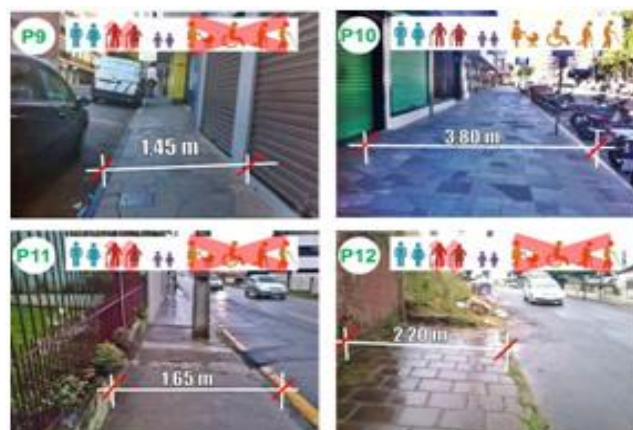
Figura 4 - Caminhabilidade em pontos analisados na Rua Teixeira Soares.

Na Figura 4, foi analisada a Rua Teixeira Soares, rua de ligação entre a principal avenida da cidade, ao hospital São Vicente, local acessado por usuários da cidade e da região, acarretando em um intenso trânsito de carros e pedestres diariamente. No entanto, os caminhos deixam a desejar no que se refere a questões de saúde.

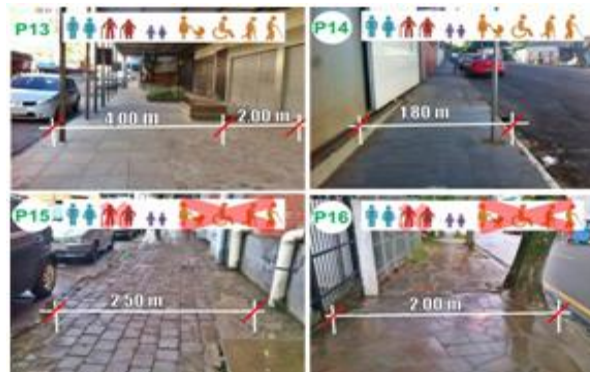
Figura 5 - Caminhabilidade em pontos analisados na Rua 15 de Novembro.

Na Rua 15 de Novembro (Figura 5), pode-se observar que no ponto 13(P13) a construção de um novo empreendimento comercial nos últimos 5 meses respeitou notavelmente a largura e a estrutura atendendo todas as necessidades distintas de usuários, consentindo em uma saudável caminhabilidade, em ótimos níveis com todos os 7 “Cs” conceituados na pesquisa.

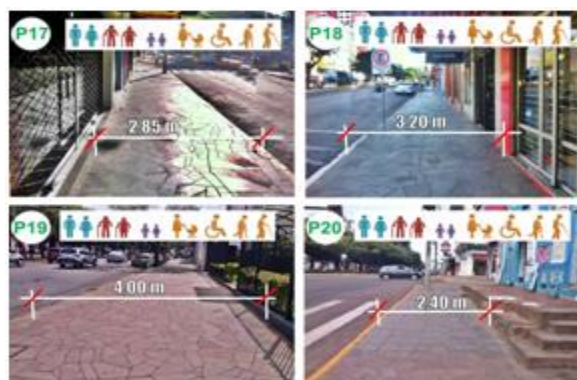
Figura 6 - Caminhabilidade em pontos analisados na Av. Brasil.

Nos pontos captados na Avenida Brasil (Figura 6), que é a principal via da cidade, é possível afirmar que sua caminhabilidade torna o trajeto peatonal agradável, considerando Conectividade e Conveniência. No entanto, a Convivialidade apresenta-se ineficaz, uma vez que não existem espaços que gerem permanência, estabeleçam vivência ou contemplação à paisagem. Essa função acaba se tornando restrita a praças e canteiros.

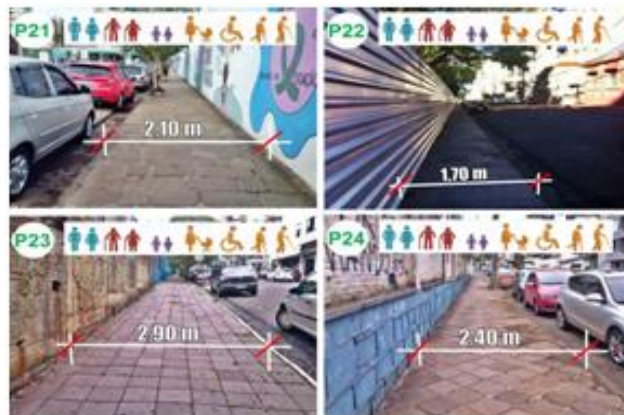
Figura 7 - Caminhabilidade em pontos analisados na Rua Paissandu.

A Rua Paissandu faz parte da principal malha urbana da cidade, e é paralela à Avenida Brasil e conecta escolas e hospitais. Ao analisar os pontos na Figura 7, é possível observar a caminhabilidade saudável, com exceção do ponto 22(P22), já que sua dimensão é de apenas 1,70m, o que dificulta o trânsito em horas de pico.

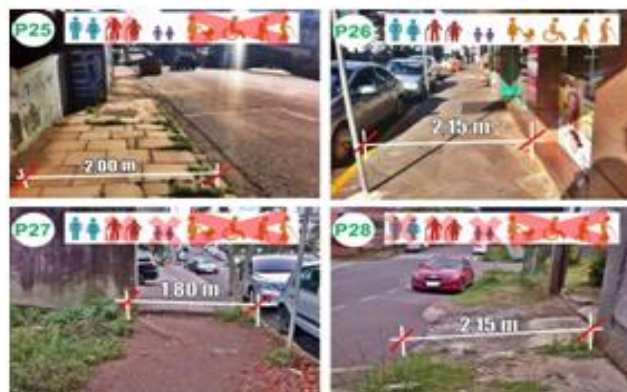
Figura 8 - Caminhabilidade em pontos analisados na Rua Uruguaí.

A Rua Uruguaí é uma das principais vias de acesso a hospitais públicos e um dos melhores hospitais ortopédicos da região. Porém, observa-se uma contradição na análise dos pontos da Figura 8 ao apresentar uma acessibilidade ineficaz e, como consequência, oferecer riscos à saúde de quem é portador de mobilidade reduzida.

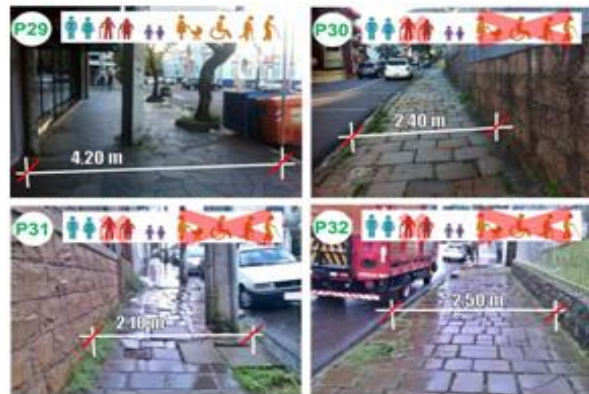
Figura 9 - Caminhabilidade em pontos analisados na Rua Morom.

Na Figura 9, são considerados 4 pontos na Rua Morom, via que possui grande importância comercial no centro da cidade e possui alto fluxo peatonal, chegando ao número de 1750 pessoas no intervalo de uma hora no horário de pico,

segundo pesquisas de Kunz et al. (2015). Apesar da dimensão que promove acessibilidade, a deficiência e a irregularidade dos pavimentos tornam o caminho inacessível para usuários com mobilidade restrita.
